木造住宅の床面剛性強化に関する研究

A study on giving good rigidity of floor framing in the wooden house

Toshio KUSAKARI

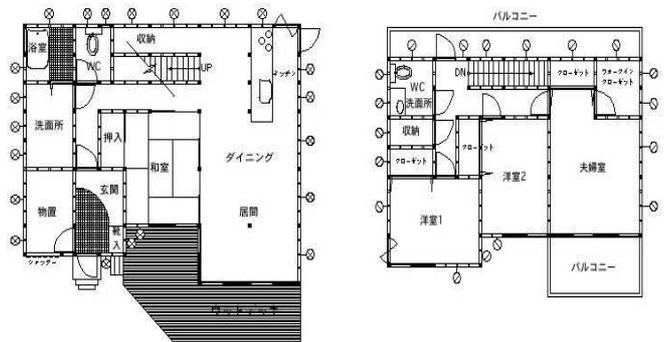
Y
↑
X
1階平面図 2階平面図
図1 想定住宅

想定した住宅は、夫婦と子ども2人の家族構成を考慮図1に示す住宅とした。

図中の⊗は、たすきがけ筋かいを示し、⊙は、片側筋かいを示している。この想定住宅の耐震性を評価するために、「木造住宅の耐震診断と補強方法」¹⁾に基づ

いた一般診断法による耐震診断を行った結果、上部構造評点が1.58となり倒壊しない住宅であることが確認された。しかし、南側に開口部を大きく取るプランとなっていることから、南側に配置する耐力壁が少なくなり、偏心率がX方向で0.43と大きくなっている。建物重量は、1階が98.2kN、2階が63.6kNであった。

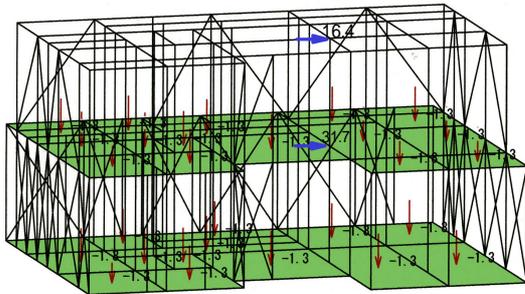
図2 荷重の作用状況

解析にあたっては、柱・梁・筋かいを線材に置換し床を面材として扱った。荷重は図2に示すように、床面

に積載荷重として 1.3kN/m^2 を作用させ、同時に地震荷重として2階床面に 31.7kN を2階桁部分に 16.4kN をそれぞれ作用させた。

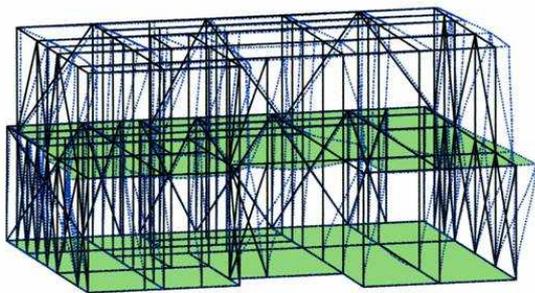
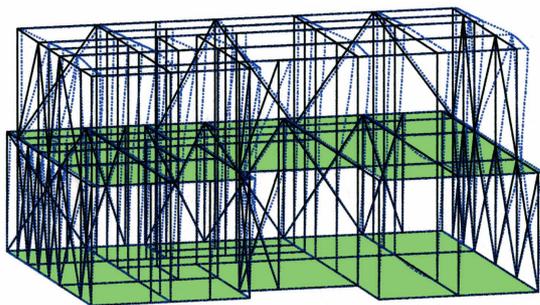
図3 解析結果 (変位図: 30倍に拡大)

解析結果のうち、図3に変位図を例示する。柔床として解析した場合の2階床の最大変位は 14mm 程度となり、剛床として解析した場合には、 4.2mm 程度と柔床とした場合の3分の1以下におさまる結果となった。

(a) 柔床の場合

(b) 剛床の場合

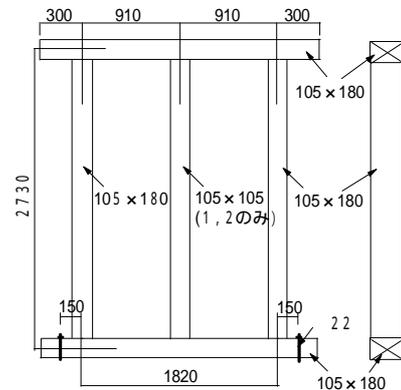
図4 床組の基本構成

本研究では4体の試験体を作成し実験を行った。基本構成を図4に示すが、試験体寸法は $1820\text{mm} \times 2730\text{mm}$ と共通であり、外周を構成するはり材の寸法も $105\text{mm} \times 180\text{mm}$ で共通である。なお、試験体1, 2のみ中央部に

$105\text{mm} \times 105\text{mm}$ の繋ぎ材を入れている。また、はり材はブレカットにより制作され、はり相互の接合形式は「あり掛け」とした。

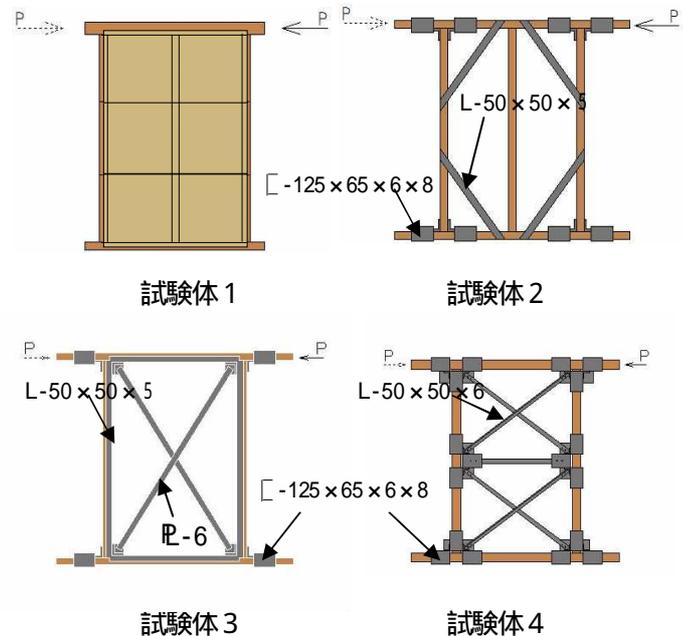
図5 試験体概要

各試験体の概要を図5に示すが、試験体1は、厚い構造用合板を直接はりに打ち付けていく工法(根太レス工法)の剛性を確認するためのものであり、厚さを 23mm 、 $900\text{mm} \times 1800\text{mm}$ の合板3枚を使用し、各合板は N70 のクギを 150mm ピッチではりに打ち付けている。試験体2は水平はりと垂直はりとのあり掛け接合部が弱点であるという試験体1の実験結果からその接合部の補強と斜材による剛性向上を意図したものである。試験体3, 4は中央部に補剛材がない床組形式であり、試験体3は山形鋼により矩形の枠を制作し、対角となる隅角部を厚さ 6mm の鋼板で結んでおり、接合部補強ならびにはり自体の補強と斜材による剛性向上を意図したものである。

試験体4は、接合部補強を強化できるように鋼材の組

み方を工夫し、それと斜材(L 50×50×6)とをボルトで
 接合ことにより剛性と施工性の向上を図ることを意図し
 たものである。

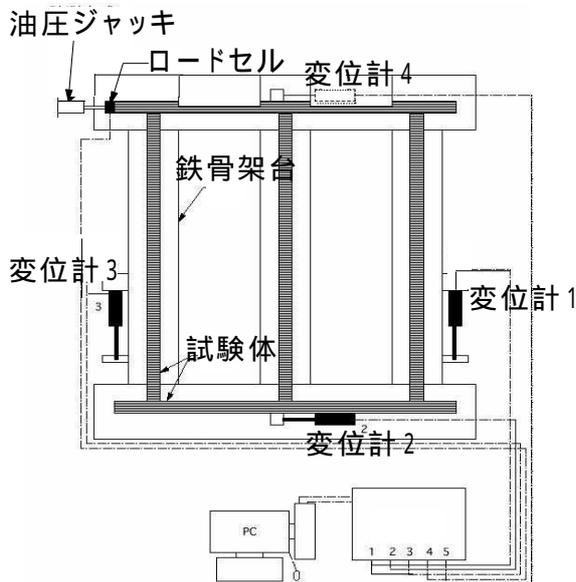
図6 加力・計測状況

試験体を加力用架台上に水平に設置した後、片側のは
 りを 22 のボルトにより架台に接合し、もう一方のはり
 に手動による油圧ジャッキにより荷重を加えた。加力な
 らびに計測状況を図 6 に示す。加力は図 7 に示すルール
 を基に変形角 1/600(変位 4.8mm) , 1/450(変位 6.5mm) ,
 1/300(変位 9.7mm) , 1/200(変位 14.5mm) , 1/150(変位
 19.4mm) , 1/100(29mm) , 1/75(変位 39mm) , 1/50(58mm)の
 それぞれの変形角において 3 サイクル実施する変位漸増
 正負繰返し加力を行った

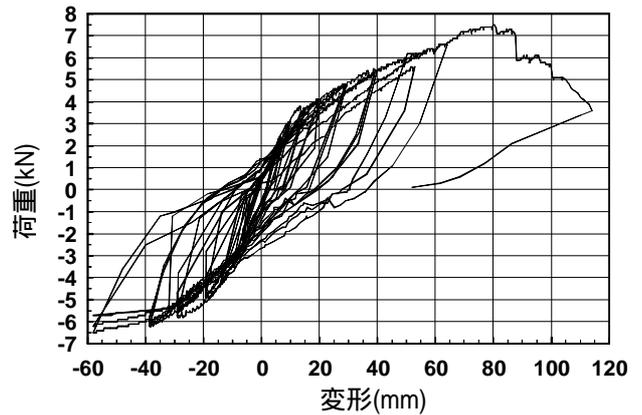
図8 試験体 1 の荷重 変形関係

試験体 1 における荷重と変位計 4 の計測値との関係を
 図 8 に示す。試験体 1 の最大荷重は 7.5kN であり、その
 時の変形が 80mm であった。変形が 6mm の時に構造用合
 板にひび割れが発生し、14mm の時からあり掛け接合部
 において徐々に隙間が広がる傾向が見られた。この隙間は
 変形 38mm において 2mm 程度に広がり、同時に構造用合板
 間においてせん断ずれが見られた。最終的にはあり掛け
 接合部における割裂により破壊に至っている。

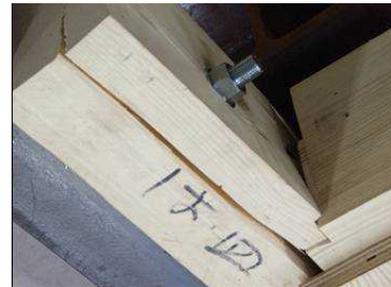
写真1 試験体 1 の最終破壊状況

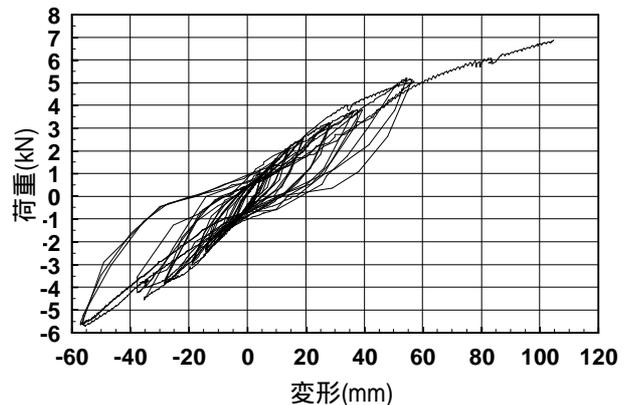
図9 試験体 2 の荷重 変形関係

試験体 2 における荷重と変位計 4 の計測値との関係を
 図 9 に示す。最終段階まで目立った現象は認められず
 ジャッキの限界ストロークに達したために、実験を終了し
 た。その時の荷重は 6.9kN、変形は 105mm であった。

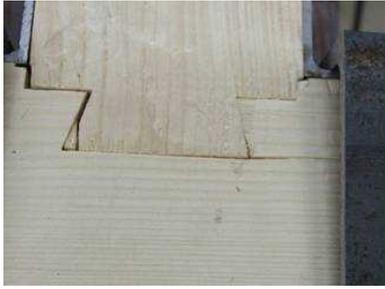
写真2 試験体2の最終破壊状況

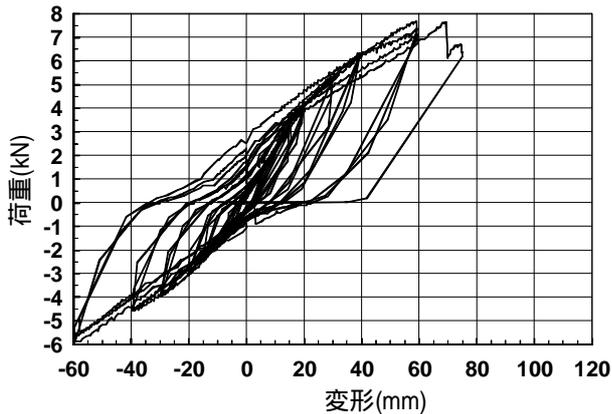
図10 試験体3の荷重 変形関係

試験体3における荷重と変位計4の計測値との関係を図10に示す。試験体3の最大荷重は、7.6kN、その時の変形が68mmであった。変形が29mmに向かう途中からミシミシという音が鳴り出し、斜材として使用した6mmの鋼板は、変形の増大に伴って中央部におけるたわみが大きくなった。その後、あり掛け接合部においてひび割れが発生し、最終的に試験体1と同様に接合部の割裂により破壊に至っている。

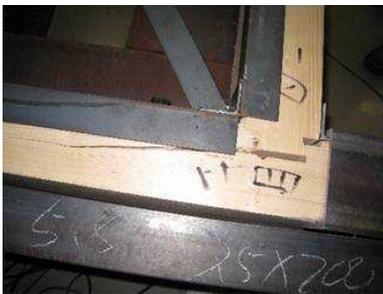
写真3 試験体3の最終破壊状況

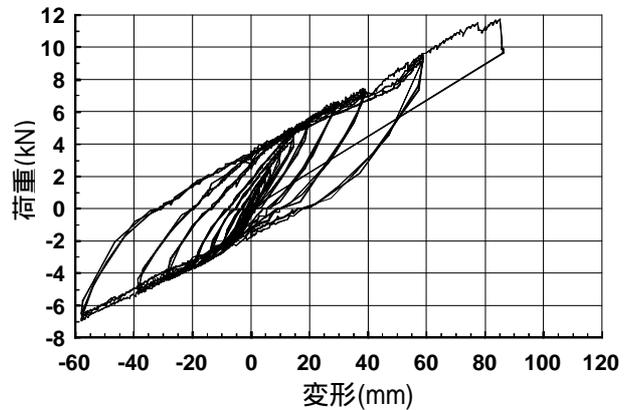
図11 試験体4の荷重 変形関係

試験体4における荷重と変位計4の計測値との関係を図11に示す。変位14mmを過ぎるあたりからミシミシという音が発生し、架台とボルト接合されていた梁のねじれが生じてきた。その後の変形の増大に伴って、あり掛

け接合部にひび割れが発生し、最終的には試験体1,3と同様に、接合部の割裂により破壊に至っている。最大耐力が11.8kN、その時の変位が85.6mmであった。

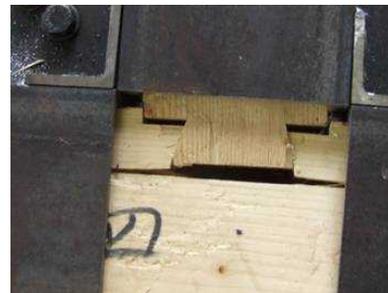
写真4 試験体4の最終破壊状況

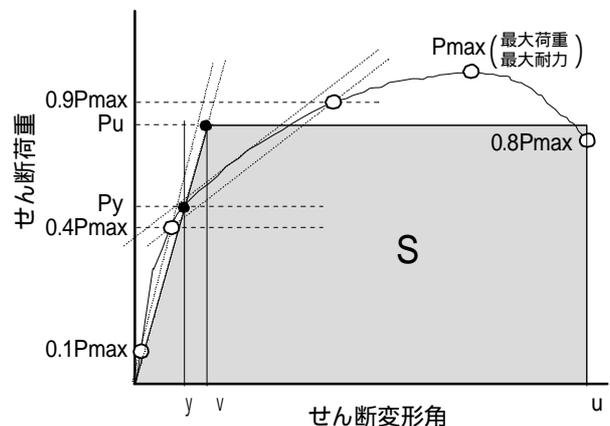
図12 降伏耐力、終局耐力および塑性率の算出方法

この評価方法では短期許容せん断耐力ならびに倍率を求めることになるが、その基準となるせん断耐力を求めるために、各試験体の正加力時の包絡線を基に、図12に示す誘導法により算定を行った。その結果を図13および表1に示す。なお、耐力低下の生じていない試験体2については除外している。
